**E/F Bella Vista
Strandvejen 419-433**

Sag nr. 18.574 A

Maj 2018

**FORPROJEKT – Strandvejen 419-433 2930 Klampenborg.
matr. nr. 1e. Kristiansholm.**

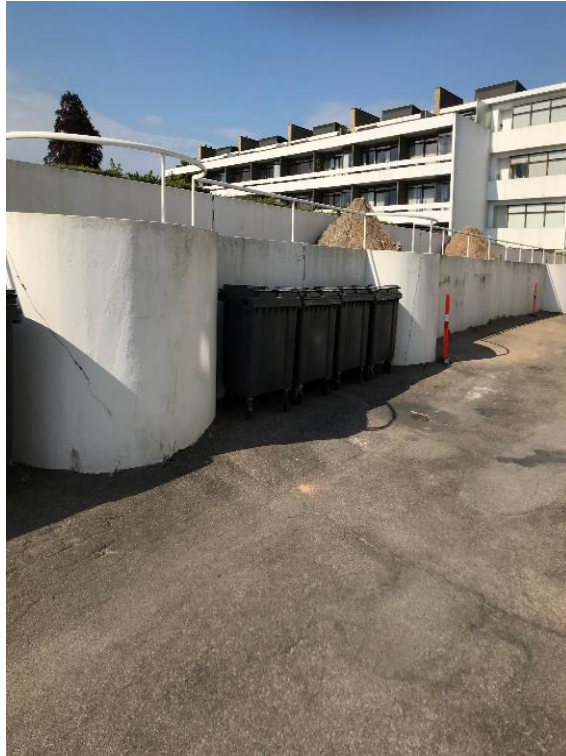
Begge støttemurene har revnedannelser, som følge af temperaturbevægelser, jordtryk og andre påvirkninger fra trærodde m.v., og der ses løstsiddende og afskallede pudsområder, som til dels skyldes frost og fugt.

Revnedannelser ses generelt over alle støttemurenes overflader.

Støttemure vil blive afrenset for alt løstsiddende pudslag, og alle revner skæres op, så der kan udføres en holdbar renovering. Hvis det skønnes nødvendigt, ilægges der rustfri jern hen over revnerne for at binde de to halvdele bedre sammen.

Puds udføres som flerlagsbehandling og afsluttes med en KEIM silikatmaling i farve som eksisterende.

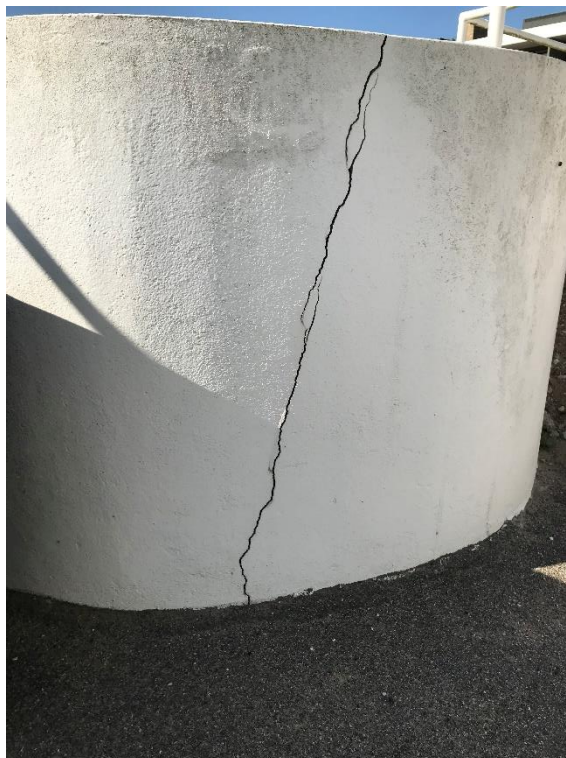
Revne i bue efter rodnet og frostskaade. Der har tidligere været beplantning i buerne.

Den eksisterende træbeplantning har formodentlig været medårsag til nedbrydningen af støttemurene, da rodnettet har vokset sig for stort. Det foreslås, at gammelt rodnet fjernes i hele sin udstrækning i de 3 buer.

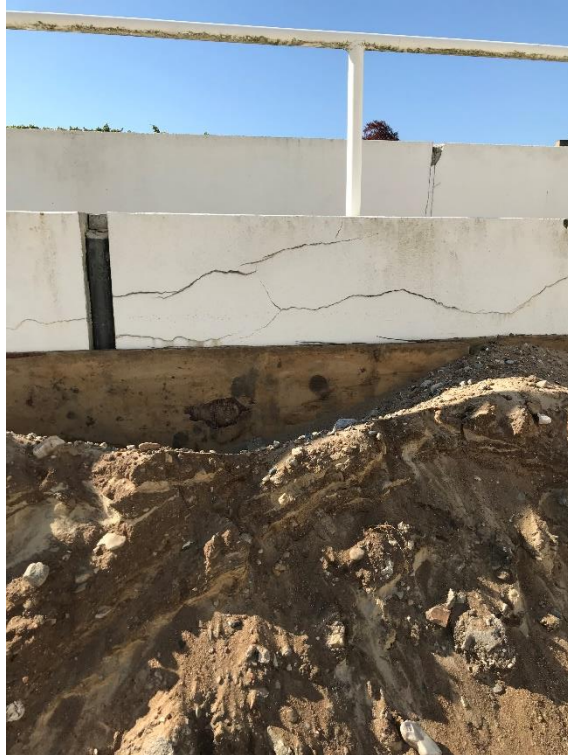
Fugerne imellem sektionerne er næsten alle steder revnede, og de har sluppet betonen i mindst den ene side. Dette skyldes formodentlig, at fugemassen er hård og uflexibel.

Frostskader på pudslag. Bemærk endvidere at fuger er revnede.

Fugerne imellem sektionerne udføres i en fleksibel fugemasse, som samtidig skal være malbar. Det vil sandsynligvis være nødvendigt at udføre nogle forsøg med forskellige typer af fugemasse for at kunne finde den optimale løsning. Vi påtænker, at der skal anvendes enten en hydraulisk mørtel med iblandede fæhår eller en acrylbaseret elastisk fugemasse, hvor der trykkes kvartssand i overfladen for at skabe et udseende, der svarer til betonoverfladen.

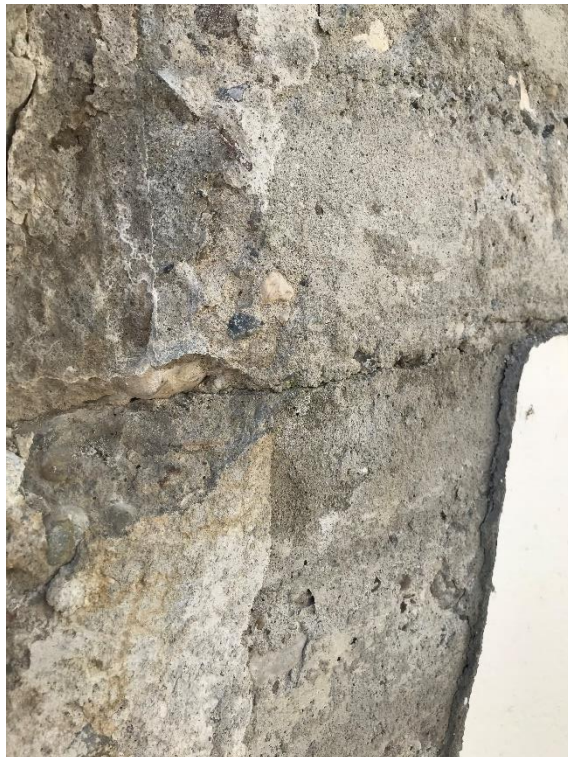
Pudslaget har sluppet betonoverfladen. Betonen er revnet vandret, hvilket muligvis et støbeskel.

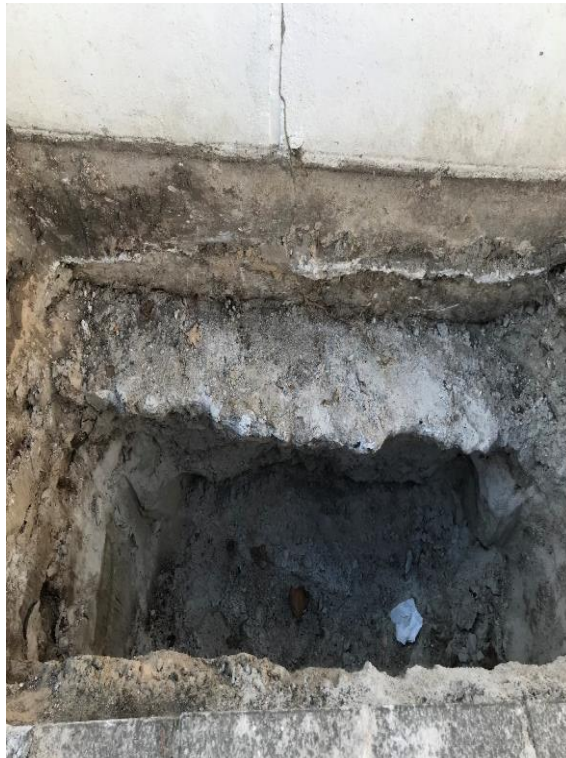
Det vurderes ved udgravning ved indgangsparti, at fundamentets dybde er i frostfrit niveau, og at det udgør en god og solid bund for støttemuren. De lodrette bevægelser i dette område af støttemuren skyldes formodentlig det ensidige jordtryk fra naboejendommens matrikel.

I udgravningen ses endvidere en vandret "hylde", som kan være etableret for at kunne modvirke det ensidige jordtryk.

Udgravning fundament til frostfrit niveau. Der findes en vandret hylde under terræn, som medvirker til at støtte muren.

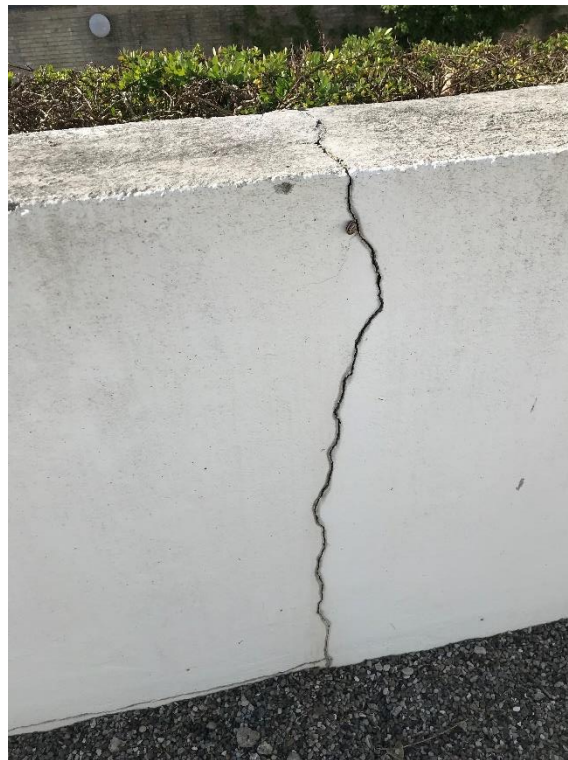
Muren er grundet det store jordpres ved at skride ud. Støttemuren holder på jorden til fundamentet til "Prinsessestien". Det antages, at der er forsvundet jord under fundamentet til støttemuren i skel, hvilket resulterer i sætningsskader flere steder i muren.

Sætningsskade, antageligt grundet udvaskning af jord under fundamentet.

Det bør drøftes med naboejendommen at få udført en fælles løsning for støttemuren i skel. På naboejendommens side er der etableret en lavere støttemur i terrænniveau ca. 1,6 meter under niveau ved den lave støttemur i skel. Støttemuren er opbygget af betonblokke, der ikke er bygget sammen med mørtel eller lignende. Støttemuren er ca. 1,0 meter høj, og i visse områder findes der en yderligere støttemur placeret tæt på skel.

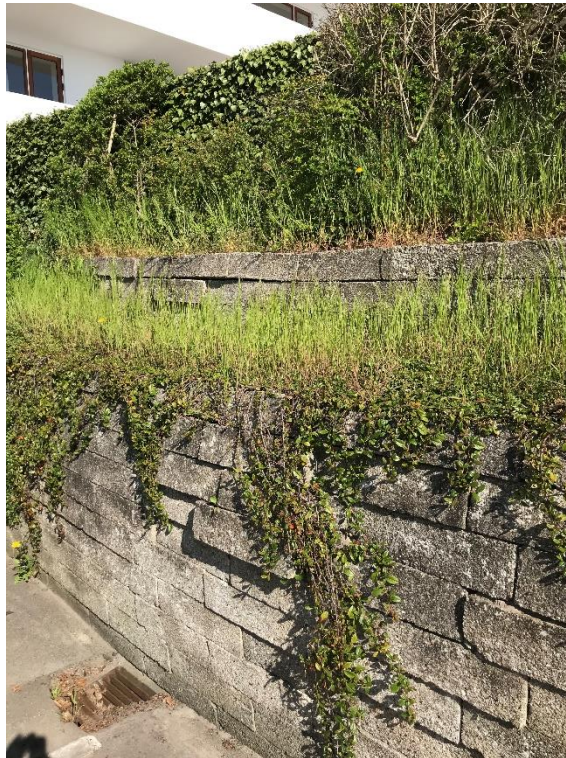
Jordtryk på støttemur på naboejendommen. Bemærk at betonblokkene bliver skudt ud, hvilket er et tegn på nedbrydning. Bemærk endvidere den lave støttemur tættere på skel.

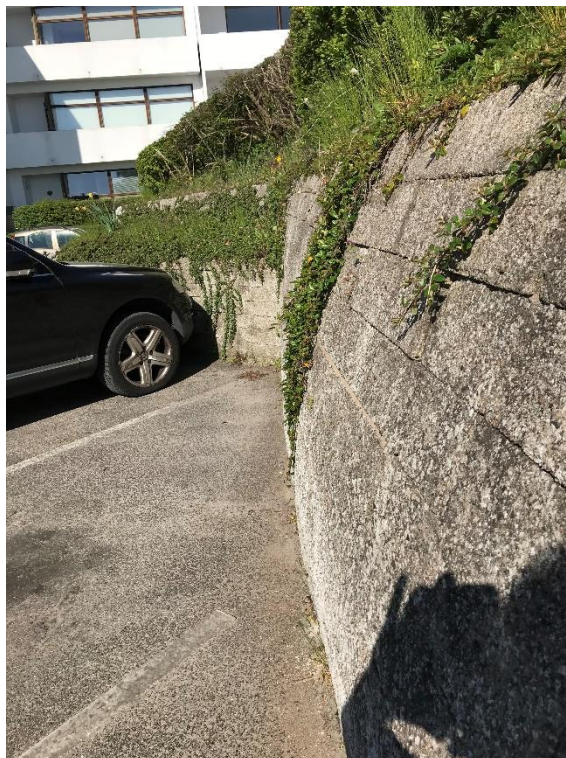
Muren på naboejendommen er blevet "tykmavet" grundet jordtrykket.
